# 環境情報

2019 No.900

## 特定既存単独処理浄化槽の除却方針案示す

## 汚泥濃縮車による浄化槽清掃視察 いわき市で2019年度研修会開く

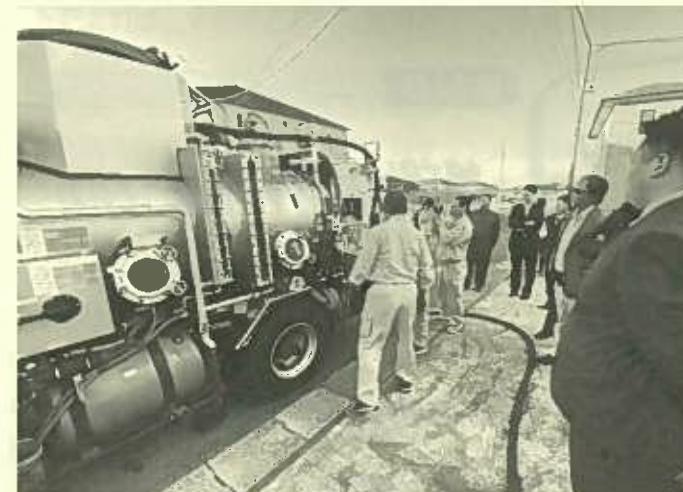
汚泥濃縮車の操作説明

SN式汚泥濃縮車は、(株)アメニティいわきがいわき市の要請を受け、平成13年に開発・実用化したもの。浄化槽汚泥を引き抜いた後、車両内で凝集剤により汚泥を濃縮、濃縮汚泥のみ回収し、分離水は張り水として浄化槽内に戻す機能を持っている。

現場視察では、実際に稼働している一般住宅の浄化槽清掃を行いながら、汚泥濃縮車による汚泥引き抜き、反応槽における汚泥の攪拌・凝集、濃縮汚泥の分離、分離水の返水の作業を見学した。

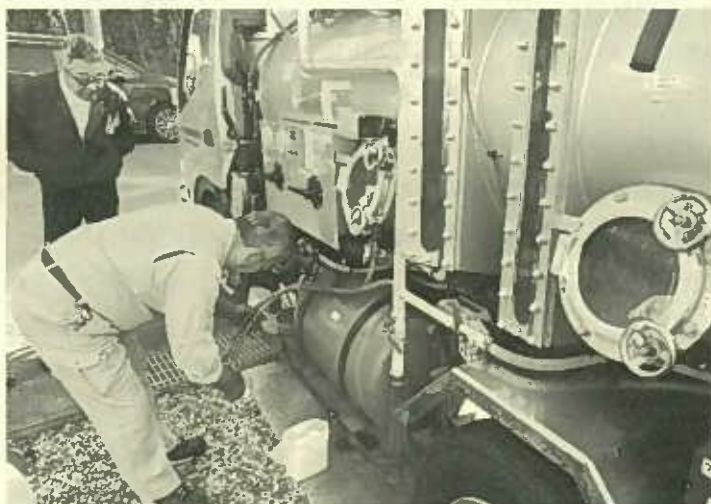
凝集剤の混合、平均25%まで減容可能という
